## ASR で劣化した橋台の補修工事の施工と効果の確認について ～亜硝酸リチウム内部圧入による ASR 抑制効果～

キーワード：ASR、補修、残存膨張量、亜硝酸リチウム  
江良 和徳\*1 直野 和人\*1 中村 裕大\*2

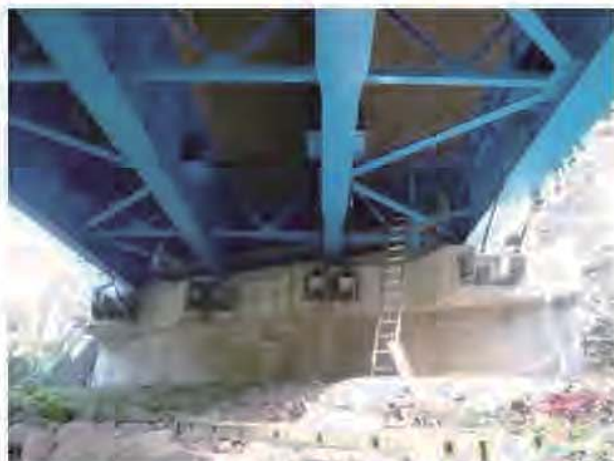
図-1 湯村大橋 A1 橋台の外観

本稿は、ASR による変状が著しく残存膨張量も有害なレベルにあった A1 橋台に適用した亜硝酸リチウム内部圧入工の施工内容を報告するとともに、施工後に実施した ASR 膨張抑制効果の検証結果について報告するものである。施工対象の A1 橋台外観を図-1 に示す。

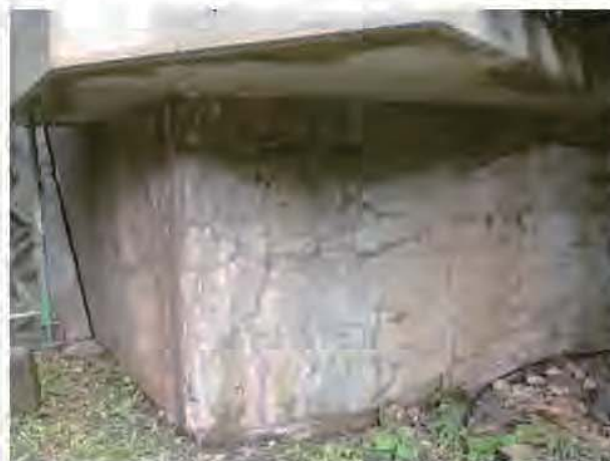
図-2 A1 橋台の外観変状

A1 橋台の外観変状を図-2 に示す。橋台躯体前面、側面、パラペット、ウイングに亀甲状ひび割れが多数発生しており、その一部からは白色ゲルの析出が見られた。

圧縮強度の平均値は  $33.8\text{N/mm}^2$  であり、強度低下は認められないが、静弾性係数の平均値は  $8.96\text{ kN/mm}^2$  と標準値から著しく低下していることがわかる。JCI-DD2 法による残存膨張量試験の結果は、促進期間 3 ヶ月後の全膨張量が 0.062～0.068% であり、目安値の 0.05% を上回っていた。

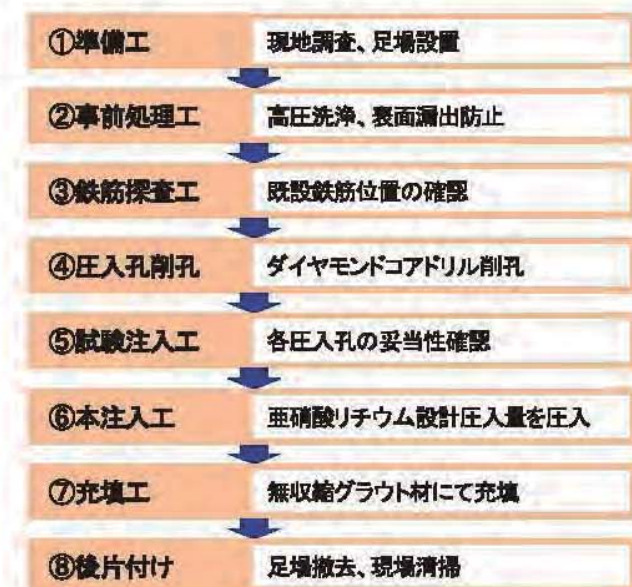
図-3 施工フローチャート

亜硝酸リチウム内部圧入工の施工フロー（油圧式、カプセル式共通）を図-3 に示す。また、図-3 中の各工種の概要について以下に記す。

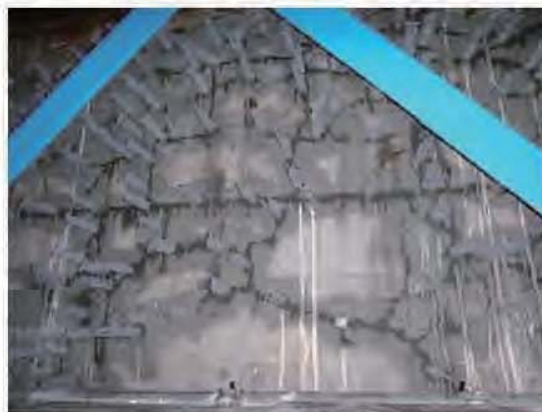
図-4 ひび割れ注入工

コンクリート表面を高圧洗浄した後、幅 0.2mm 以上のひび割れに超微粒子セメント系注入材を注入（図-4）、幅 0.2mm 未満のひび割れはポリマーセメントモルタルにて表

面シーリングを行った。

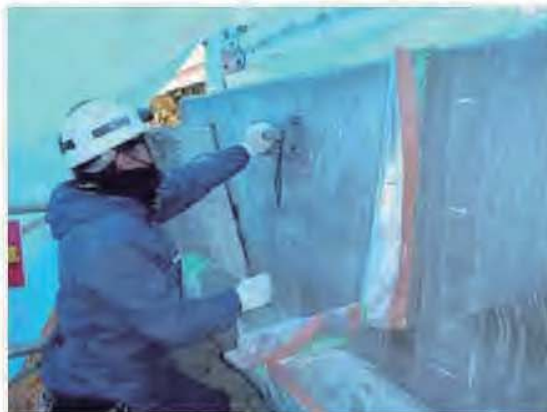
図-5 鉄筋探査工

圧入孔の削孔に先立ち、コンクリート表面の鉄筋探査を行って既設鉄筋位置をマーキングし、既存鉄筋へ干渉しな

いように圧入孔の位置を設定した（図-5）。

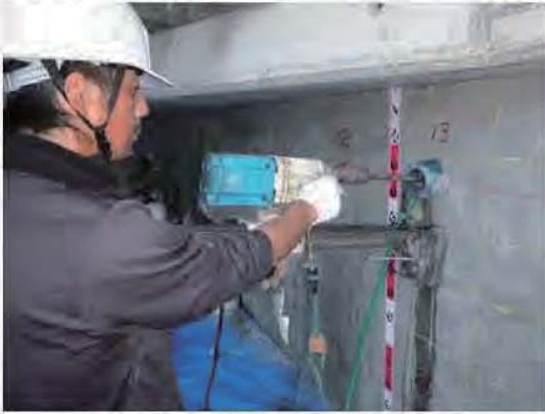
図-6 圧入孔削孔工(φ20mm)

油圧式圧入装置を用いる橋台躯体前面では、削孔径 φ20mm、削孔間隔 1,000mm とした（図-6）。カプセル式圧入装置を用いるパラペット、ウイングでは削孔径 φ10mm、削孔間隔 500mm とした（図-7）。削孔の際のコンクリートへのダメージを最小限とするために、削孔機はダイヤモンド

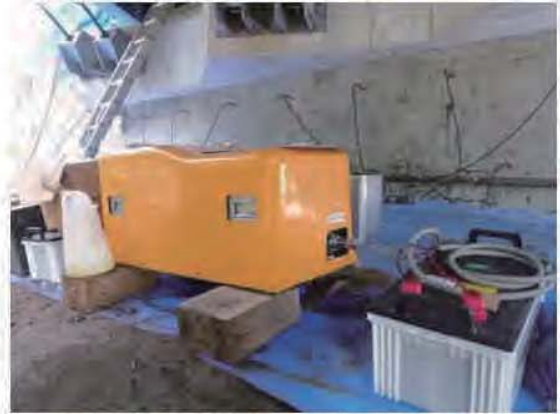
図-8 油圧式圧入装置による内部圧入工

橋台躯体に対して、油圧式圧入装置(図-8)の注入圧力を1.0MPaと設定し、全25孔の圧入孔から計228kgの亜硝酸リチウムを内部圧入した。またパラペット、ウィングに対して、カプセル式圧入装置(図-9)の注入圧力を0.5MPaと設定し、全240孔の圧入孔から計325kgの亜硝酸リチウムを内部圧入した。

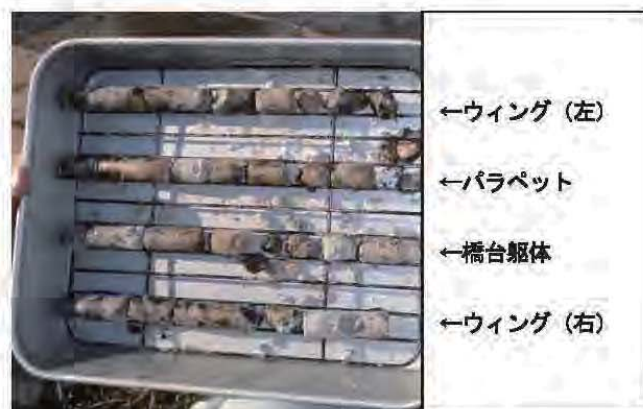
図-11 採取コアの呈色反応状況

呈色反応試験は橋台躯体、パラペット、左右のウイングから各 1 箇所、計 4 箇所のサンプリング試験として実施した。各コアの呈色反応状況を図-11 に示す。4 箇所全てのコアにおいて、茶褐色の呈色反応が確認できた。これらは、1,000mm 間隔または 500mm 間隔で配置した圧入孔からコンクリート全体へ亜硝酸リチウムが浸透している状況を示すものである。
