## 亜硝酸リチウム高圧注入によるアルカリ骨材反応抑制効果の検証

### Verification of Controlling Effect of the Alkali-Aggregate Reaction by Nitrous Acid Lithium Power Injection

本稿では、亜硝酸リチウム高圧注入工の施工を実施した日御碕擁壁と海田高架橋の2件に関して、施工後に実施したASR膨張抑制効果の検証結果について報告する。

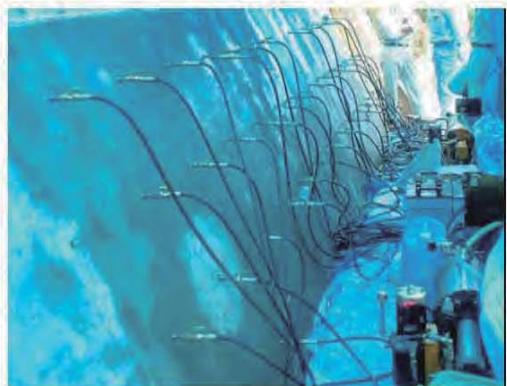
写真-1 日御崎擁壁施工状況

###### (1) 工事その1 “日御碕擁壁”(写真-1)

工事名：日御碕地区 砂防修繕工事

施工場所：島根県大社町日御碕地内

施工数量：擁壁 15m<sup>3</sup>

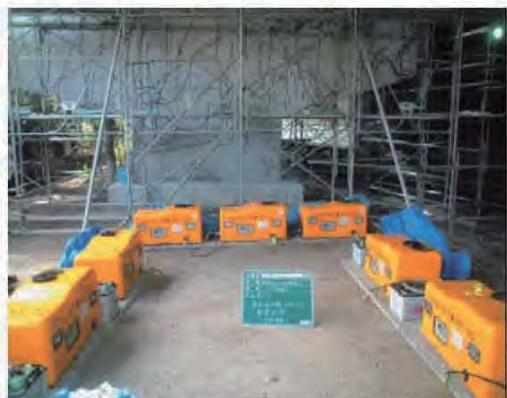
写真-2 海田高架橋施工状況

## (2)工事その2 “海田高架橋”(写真-2)

工事名：国道2号海田高架橋橋脚補強工事  
発注者：国土交通省広島国道事務所  
施工場所：広島県安芸郡海田町地内  
施工数量：橋脚7基 $150\text{m}^3$ 、橋台2基 $50\text{m}^3$   
工期：H16年6月～H16年10月

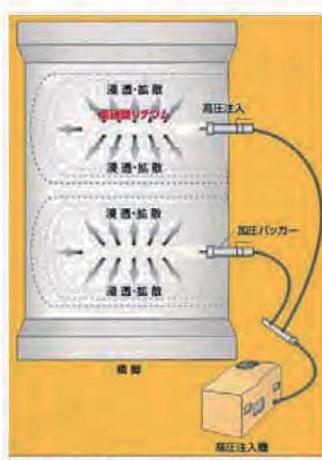
図-1 工法概要図

るが、再劣化により塗膜表面にまでひび割れが生じていた。このような構造物に対して今回施工した工法は、コンクリートに圧入孔を削孔し、そこから亜硝酸リチウム水溶液（重量濃度40%）を圧入するASR補修工法である。図-1に工法概要図を、図-2に施工フローを示す。

亜硝酸リチウムの必要量は、対象構造物のアルカリ総量( $\text{Na}_2\text{O}$ 換算)における $\text{Na}^+$ に対して、 $\text{Li}^+$ のモル比が1.0となるように定めた。注入圧力や圧入時間などの施工仕様はコンクリートの物性や劣化状態に応じて設定する必要があり、過去の試験施工や供試体実験などで得られた知見をもとに定めた。表-1に両工事における施工仕様を示す。

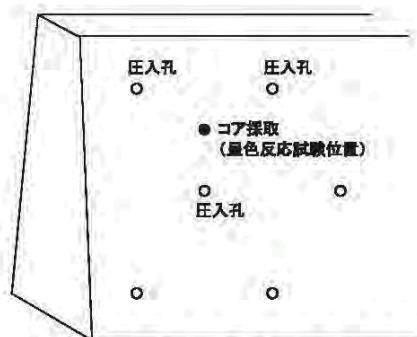
図-3 呈色反応試験位置の例

コンクリート中の亜硝酸リチウムの浸透状況を確認するために、日御碕擁壁、海田高架橋とともに呈色反応試験を実施した。試験実施時期は本注入作業完了の2日後とし、圧入孔間の中央部付近より $\phi 20\text{mm}$ ,  $L=200\text{mm}$ 程度のコアを採取し(図-3)，その表面に呈色液TDI(トルエン・ジイソシアナート；亜硝酸イオンと反応して茶褐色に呈色)を噴霧して呈色反応状況を観察した。試験頻度は $5\sim 10\text{m}^2$ につき1箇所とした。

日御碕擁壁4本と海田高架橋43本の呈色反応試験結果を表-2に示す。全採取コアの約74%に当たる35本において、コア表面の70%程度以上の範囲に呈色反応がみられた(写真-3)。また、残り26%に当たる12本の採取コアにおいても、コア表面に斑状の呈色反応、またはコンクリート内部のひび割れ(コアの不連続箇所)に沿った範囲の呈色反応がみられており、全く呈色反応示さないコアはみられなかった。

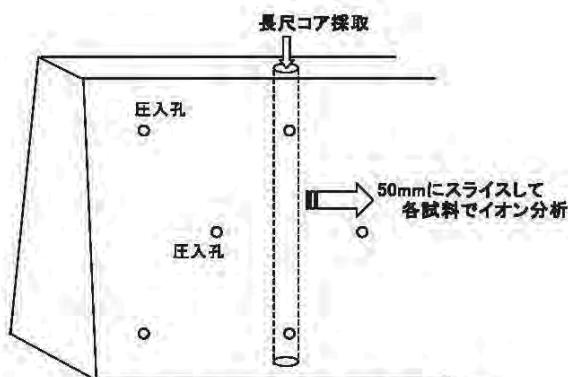
図-4 リチウムイオン分析試料の採取

コンクリート中に供給されたリチウムイオンの分布状況を定量的に確認するために、日御碕擁壁にてリチウムイオン定量分析を実施した。工事完了の1ヵ月後に擁壁天端より長さ1.2mの長尺コアを鉛直方向に1本採取し(図-4)，それを50mm間隔で粉碎採取した各粉末試料中に含まれるリチウムイオンを、ICPプラズマ発光分光光度法により定量分析した。
